**Opis techniczny do inwentaryzacji instalacji wentylacji podbasenia, dla central wentylacyjnych NW1a, NW1b, NW2 - obsługujących hale basenowe, dodatkowo NW4.**

Przedmiotem opracowania jest inwentaryzacja instalacji wentylacji mechanicznej central obsługujących hale basenowe, o numerach NW1a, NW1b, NW2, w obszarze podbasenia, w obiekcie: Centrum Sportowo-Rehabilitacyjne "SŁOWIANKA", ul. Słowiańska 14, 66-400 Gorzów Wielkopolski. Dodatkowo, poza zleceniem, wykonano inwentaryzację centrali NW4 obsługującą natryski.

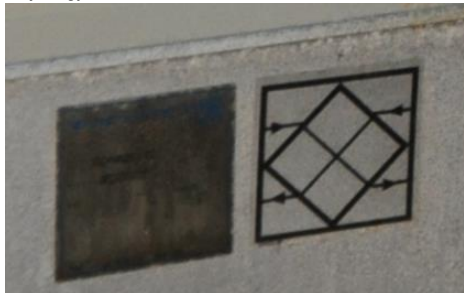
- pompa, zawór automatycznej regulacji, filtr mechaniczny, zawory odcinające – do wymiany wraz z centralą wentylacyjną. Siłownik zaworu regulacyjnego w stanie szczątkowym, o niemożliwej zdolności współpracy z automatyką (DSC 0127-0128)
- błąd oznaczenia tabliczek znamionowych na centrali (DSC 0117). Grafika błędnie wskazuje występowania w centrali wymiennika krzyżowego przeciwprądowego.

- centrala jest niezdolna do dalszej eksploatacji (DSC 0111 – 0122)
- konstrukcja i panele okładzinowe centrali zniszczone poprzez korozję.
- wymiennik krzyżowy został wykonany, zbudowany i zamontowany w systemie współprądu, co dyskwalifikuje jego przydatność pod względem sprawności energetycznej (DSC 0114). Ubytek odzyskiwanej mocy grzewczej wynosi do 20%. Zmiana sposobu wymiany ciepła na krzyżowy przeciwprądowy nie jest uzasadniona ekonomicznie. Brak możliwości czyszczenia wymiennika krzyżowego ze względu na brak właściwych komór rewizyjnych. Błędny ideogram na szafie sterującej centrali NW4 wskazujący na wymienniki krzyżowy pracujący we współprądzie (0037).
